Abschlussbericht Urbach

Fußverkehrs-Checks BW 2025

Gehwege frei räumen

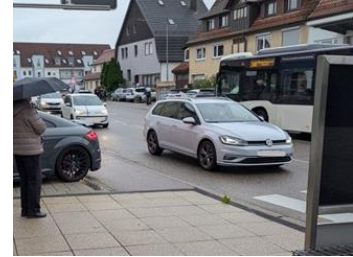
11

Am stark frequentierten Fußgängerüberweg zwischen Marktplatz und Gartenstraße wird die Sicht der zu Fuß Gehenden durch ruhenden Verkehr eingeschränkt.

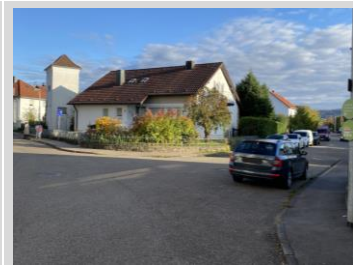
12

An abgesenkten Bordsteinen (an Kreuzungen) wird der Fußverkehr teilweise durch den ruhenden Verkehr behindert.

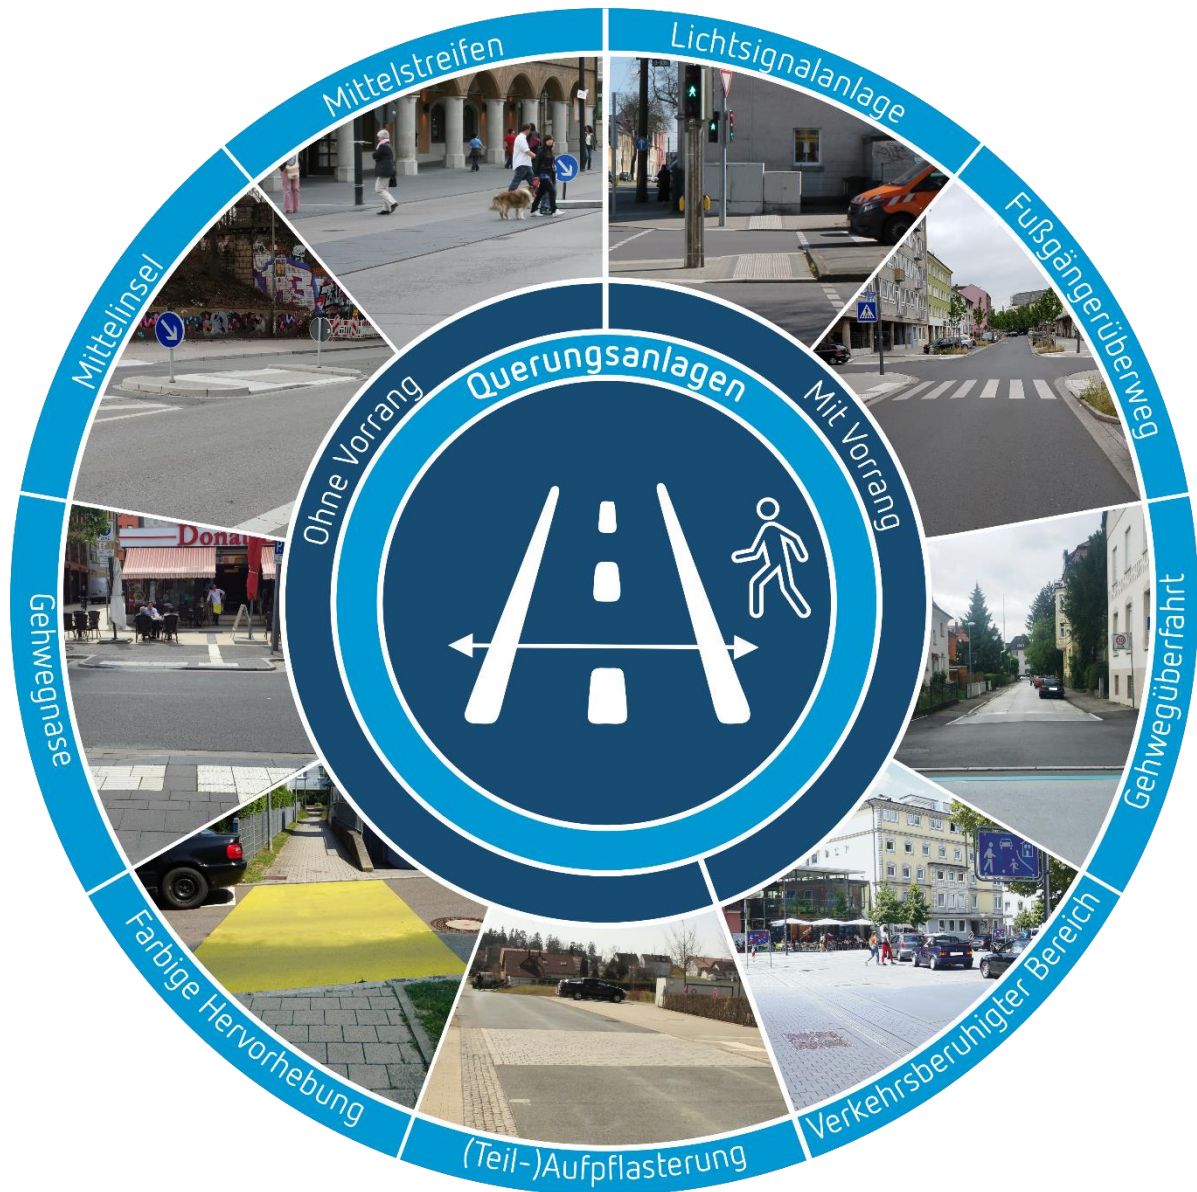
Abbildung 9: Unterschiedliche Überquerungsanlagen

Um Straßenüberquerungen für zu Fuß Gehende zu erleichtern, gibt es unterschiedliche Querungsanlagen. Diese unterscheiden sich unter anderem darin, ob der Fußverkehr Vorrang vor dem Kfz-Verkehr hat oder nicht. Die Auswahl einer bestimmten Querungsanlage ist u. a. abhängig von der Anzahl der querenden zu Fuß Gehenden und ob diese punktuell oder linear die Fahrbahn queren, von der Stärke und Geschwindigkeit des Kfz-Verkehrs an der Querungsstelle, der Fahrbahnbreite, der Anzahl der Fahrstreifen sowie der Umfeldnutzung.

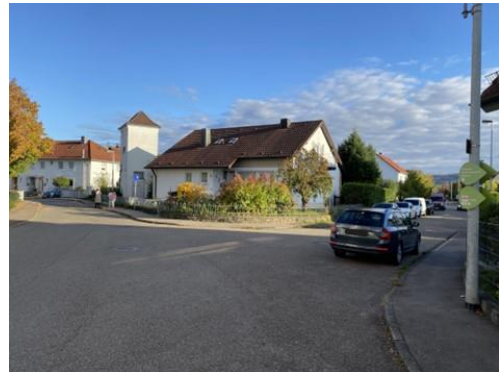
Abbildung 10: Sichtbehinderung Rechberg- / Bildackerstraße

**Problem/
Mangel:** Im Knotenpunktbereich der Rechbergstraße/Bildackerstraße wird die direkte Querungslinie des Fußverkehrs durch parkende Fahrzeuge blockiert und die Sicht zwischen querenden zu Fuß Gehenden und dem fließenden Kfz-Verkehr dadurch eingeschränkt.

Handlungsvorschlag: Am betroffenen Knotenpunkt sowie bei ähnlichen Situationen können die Sichtbeziehungen verbessert und das Queren im Knotenpunkt erleichtert werden, indem das Parken in der Fläche des Knotenpunkts durch überfahrbare Grenzmarkierungen oder Sperrflächen verhindert wird. Die Markierungen bzw. Sperrflächen können ggf. zusätzlich durch bauliche Einbauten ergänzt werden.

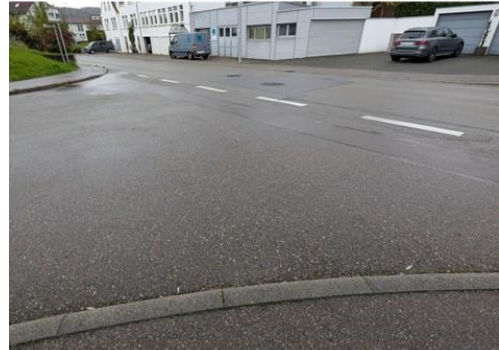
Abbildung 12: Große Querungsdistanz Mühlstraße/Grünlandstraße

Die Einmündung an der Mühlstraße/Grünlandstraße weist eine große Querungsdistanz für den Fußverkehr auf. Überdimensionierte Abbiegeradien sorgen zudem dafür, dass der Kfz-Verkehr seine Geschwindigkeit beim Ein- und Abbiegen kaum verringern muss, was zu Gefährdungen von zu Fuß Gehenden führen kann.

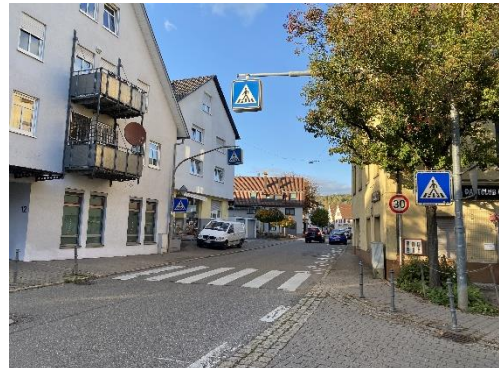
Abbildung 14: Fußgängerüberweg in der Haubersbronner Straße

**Problem/
Mangel:** Der Fußgängerüberweg in der Haubersbronner Straße ist nicht barrierefrei ausgebaut. Dadurch kommt es zu Problemen für mobilitäts- oder seheingeschränkte Personen.

**Handlungs-
vorschlag:** Der vorhandene Fußgängerüberweg wird barrierefrei umgebaut und mit Doppelbord und taktilen Elementen ausgestattet. Dadurch wird die Voraussetzung für die eigenständige und sichere Verkehrsteilnahme von Menschen mit Einschränkungen geschaffen. Der barrierefreie Ausbau von Querungsanlagen kann beim barrierefreien Ausbau von Haltestellen mitgedacht werden.

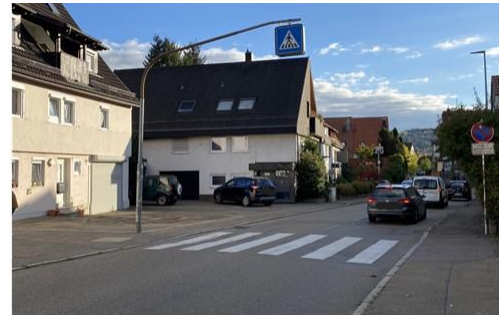
Abbildung 16: Fußgängerüberweg in der Mühlstraße

In der Mühlstraße befindet sich ein Fußgängerüberweg, der eine wichtige Schulwegverbindung zur Wittumschule darstellt (Verbindung der Fußwege zwischen Gartenstraße und Mühlstraße sowie zwischen Mühlstraße und Schule). Die Beschilderung 350 StVO links und rechts des Fußgängerüberwegs sind in beide Fahrtrichtungen jeweils 20 m von der Querungsstelle entfernt. Am Fußgängerüberweg wird von gefährlichen Situationen berichtet, bei denen die Querungsstelle teilweise vom Kfz-Verkehr missachtet wird.

Eine Dunkelampel bleibt im Normalbetrieb ausgeschaltet und wird nur bei Bedarf von zu Fuß Gehenden aktiviert. Die Wartezeiten (Rotphasen) für den Fußverkehr sollten möglichst kurz gehalten werden, um die Wahrscheinlichkeit, dass zu Fuß Gehende bei Rot die Fahrbahn betreten, möglichst gering zu halten. Für die Einrichtung einer Dunkelampel ist eine Prüfung der technischen Machbarkeit und der Auswirkungen auf den Verkehrsfluss notwendig.

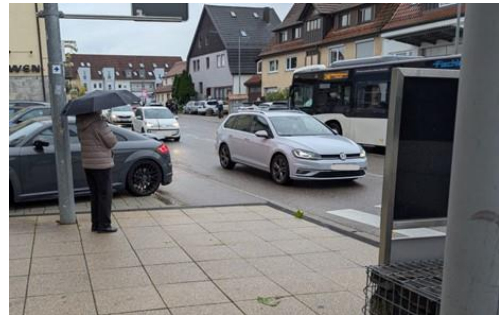
Abbildung 18: Sichtbehinderung am Fußgängerüberweg in der Hauptstraße

**Problem/
Mangel:** Am Fußgängerüberweg in der Hauptstraße auf Höhe des Marktplatzes werden die Sichtbeziehungen an der Querungsanlage durch ruhenden Verkehr vor der Bank und Apotheke eingeschränkt. Dadurch werden zu Fuß Gehende an der stark frequentierten Querungsstelle zu spät erkannt und es kommt zu gefährlichen Situationen. Zudem schränken die senkrecht geparkten Fahrzeuge die nutzbare Gehwegbreite ein und Fahrzeuge gefährden beim Ein- und Ausparken den Fußverkehr auf dem Gehweg.

Handlungsvorschlag: Durch Entfernen eines oder mehrerer Senkrechtparkstände neben dem Fußgängerüberweg kann die Sichtbeziehung zwischen dem Kfz-Verkehr und zu Fuß Gehenden verbessert werden. Um zu verhindern, dass trotz des entfernten Parkstands vor dem Fußgängerüberweg geparkt wird, kann ein Poller oder ggf. ein Fahrradbügel auf dem entfernten Parkstand eingerichtet werden. Für eine Umsetzung der Maßnahme sind Gespräche mit dem/der Eigentümer:in der Parkfläche erforderlich.

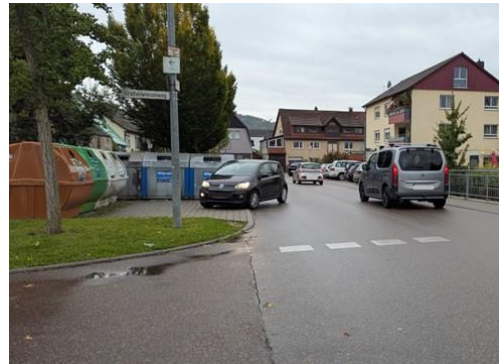
Abbildung 20: Container in der Friedhofstraße

**Problem/
Mangel:** Die Sichtbeziehungen zwischen querendem Fußverkehr und dem fließendem Kfz-Verkehr werden in der Friedhofstraße durch Container und haltende Fahrzeuge eingeschränkt.

Handlungsvorschlag: Die Sichtbeziehungen an der Friedhofstraße können durch eine Neuordnung bzw. Verlegung der Container verbessert werden. Es kann geprüft werden, ob die Container ggf. auf die gegenüberliegende Straßenseite oder in Richtung Norden verlegt werden können.

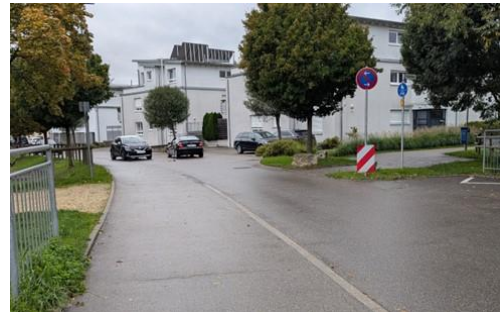
Abbildung 22: Querungsstelle Friedhofstraße/Urbachweg

**Problem/
Mangel:** Bei der Querungsstelle Friedhof/Urbachweg handelt es sich um eine stark frequentierte Querungsstelle, die den einseitigen Gehweg und die Fuß- und Radverkehrsverbindung in der Urbacher Mitte verbindet. Trotz eines vorgezogenen Seitenraums wird die Querungsstelle als nicht ausreichend sicher empfunden, da von Kfz-Verkehr berichtet wird, der teilweise Geschwindigkeiten überschreitet und querenden Fußverkehr nicht wahrnimmt.

Handlungsvorschlag: Hervorhebung der Querungsstelle durch farbliche Markierung. Dadurch wird die Aufmerksamkeit des fließenden Verkehrs an der Querungsstelle erhöht.

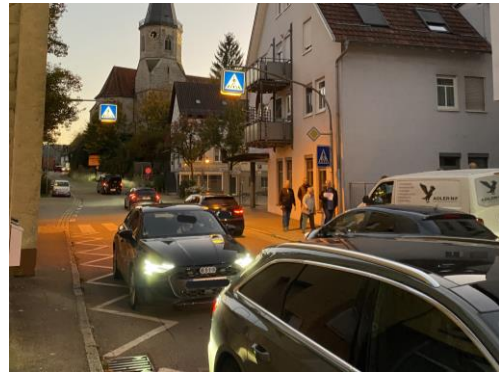
Abbildung 24: Rückstau in der Haubersbronner Straße

**Problem/
Mangel:** Am Fußgängerüberweg in der Haubersbronner Straße bildet sich ein Rückstau hinter dem auf der Fahrbahn markierten Parkstand auf der östlichen Straßenseite, wenn von Süden kommende Fahrzeuge den Gegenverkehr passieren lassen müssen. Beim entstehenden Rückstau wird der Fußgängerüberweg nicht freigehalten, sodass die Querungsstelle für den Fußverkehr blockiert ist und die Sicht eingeschränkt wird.

Handlungsvorschlag: Um den Fußgängerüberweg freizuhalten, wird der Parkstand auf der östlichen Fahrbahnseite entfernt bzw. verlegt. Dadurch wird vermieden, dass sich bei Gegenverkehr Rückstau südlich des Parkstands bildet. Als Folge des entfernten bzw. verlegten Parkstands wird der Fußgängerüberweg nicht blockiert und die Sicht an der Querungsstelle freigehalten. Es kann geprüft werden, ob der Parkstand auf die westliche Fahrbahnseite verlegt werden kann, damit weiterhin eine Einengung der Fahrbahn gegeben ist, die geschwindigkeitsreduzierend wirkt. Sofern eine Verlegung nicht möglich ist, sollte der Parkstand aus oben genannten Gründen entfernt werden.

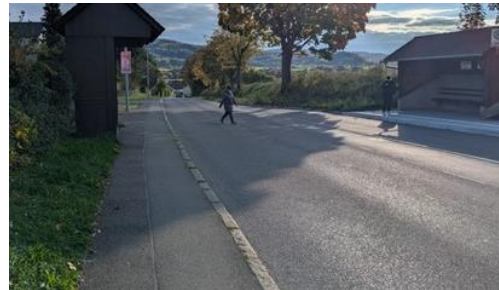
Abbildung 26: fehlende Querung in der Schraienstraße

**Problem/
Mangel:** In der Schraienstraße gibt es auf Höhe der Bushaltestelle und des frequentierten Wegs zu den Sportanlagen keine Querungsanlage, sodass es zu gefährlichen Situationen beim Queren der Fahrbahn kommen kann.

Handlungsvorschlag: Zur Verbesserung der Querungssituation sollte eine Querungsanlage in Form einer Mittelinsel oder eines Mittelstreifens eingerichtet werden. Damit einhergehend kann der fließende Verkehr über die Fläche der bisherigen, westlichen Busbucht verschwenkt werden. Hierdurch wird die Haltestellenform zu einer Haltestelle am Fahrbahnrand, die bereits in der Busbucht barrierefrei ausgebaut wurde. Die Lage in der Verschwenkung kann den fließenden Verkehr beruhigen. Der Mittelstreifen verhindert zudem, dass der Bus vom fließenden Verkehr überholt wird, was zum einen den ÖPNV priorisiert und zum anderen den querenden Fußverkehr vor Konflikten schützen kann. Bei einem Umbau sind ein barrierefreier Ein- und Ausstieg und taktile Leitelemente vorzusehen.

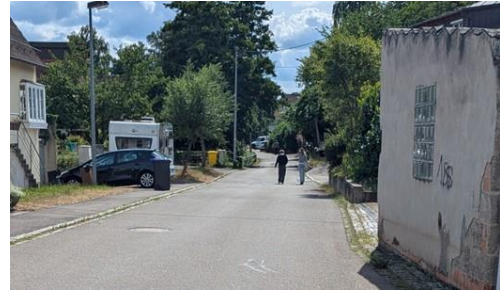
Abbildung 29: Fehlende Gehwege in der Bachstraße

**Problem/
Mangel:** Die Bachstraße, die von allen Verkehrsteilnehmenden genutzt wird, weist keine Gehwege auf. Bei den Fußverkehrs-Checks wird teilweise von Unsicherheiten von zu Fuß Gehenden berichtet, da sie die Fahrbahn nutzen müssen, auf der Fahrzeuge mit 30 km/h vorbeifahren.

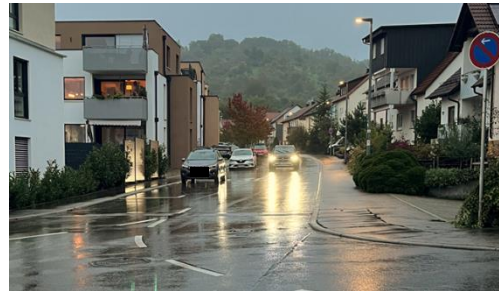
Abbildung 31: Friedhofstraße

**Problem/
Mangel:** In der Friedhofstraße werden nahe der Orchideenstraße häufig flache Gehwege überfahren, statt bei Gegenverkehr vor oder hinter den Engstellen (markierte Parkstände und Baumscheiben) zu halten. Das gefährdet den Fußverkehr.

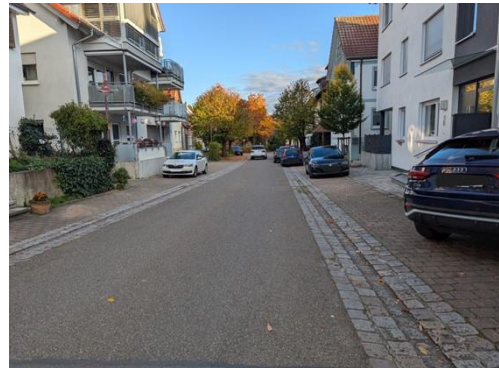
Abbildung 33: Geparkte Seitenräume in der Schloßstraße

In der Schloßstraße wird der Gehweg bzw. Seitenraum geparkt, sodass keine separaten Flächen für den Fußverkehr bereitstehen und dieser die Fahrbahn nutzen muss. Zudem werden zu Fuß Gehende, die hinter parkenden Fahrzeugen hervortreten, spät vom fließenden Verkehr gesehen, was zu Konflikten führen kann. Aufgrund des nahen Pflegeheims an der Ecke Schloßstraße / Schrödergasse besteht vor allem für besonders schützenswerte Personen Handlungsbedarf.

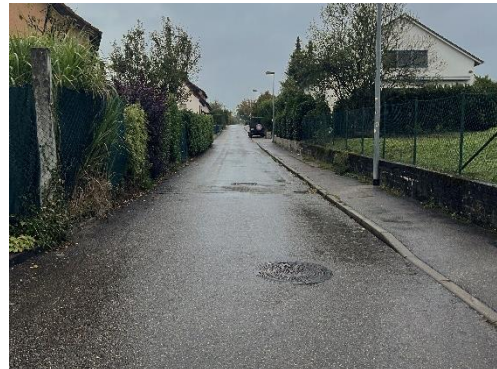
Abbildung 36: Widerscheinstraße

**Problem/
Mangel:** In der Widerscheinstraße treten, bedingt durch viel Hol- und Bringverkehr und dem engen Straßenraum mit endendem Gehweg, gehäuft Konflikte zwischen zu Fuß Gehenden und dem Kfz-Verkehr auf.

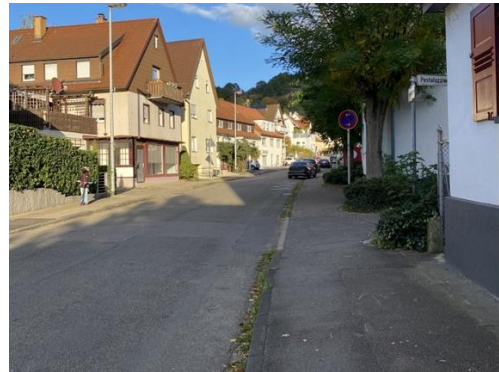
Abbildung 38: Haltverbot in der Hohenackerstraße

In der Hohenackerstraße kommt es auf Höhe des Pestalozziwegs, der zum Kindergarten führt, zu viel Bring- und Holverkehr. Parkende und haltende Fahrzeuge blockieren dabei den Ausgang des Fußwegs und schränken die Sicht auf querende Kinder ein. Die neue Beschilderung eines eingeschränkten Haltverbots reduziert zwar das Parken, jedoch nicht das Halten vor dem Weg.

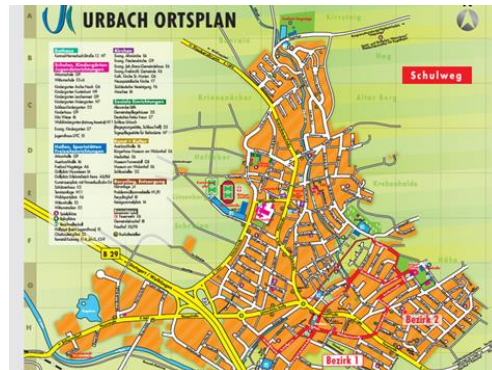
Abbildung 40: Schulwegplan der Atriumschule

**Problem/
Mangel:** Für die Atriumschule und die Wiltumschule gibt es über den Internetauftritt der Gemeinde abrufbare Schulwegepläne. Diese enthalten jedoch keine Aussagen im Hinblick auf Querungsanlagen, Hinweise zu Gefahrenstellen, Empfehlungen zur Nutzung einer Straßenseite und die Überprüfung der tatsächlich gegangenen Wege über eine Beteiligung wie dem Schulwegplaner BW.

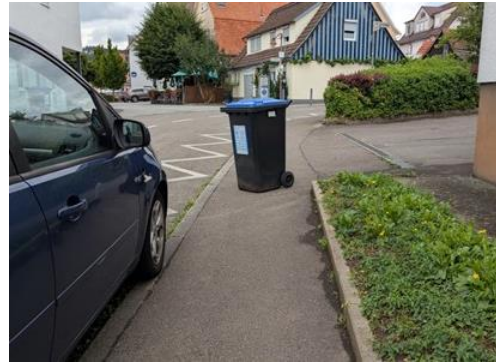
Abbildung 42: Mülltonne auf dem Gehweg in der Konrad-Hornschuch-Straße

**Problem/
Mangel:** Im ganzen Gemeindegebiet werden häufig Mülltonnen so abgestellt, dass sie den Gehweg temporär einschränken und der Fußverkehr teilweise auf die Fahrbahn ausweichen muss.

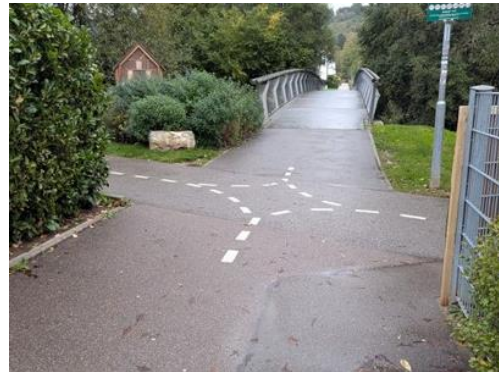
Abbildung 44: Knotenpunkt Urbacher Mitte/Holzbrücke

**Problem/
Mangel:** Am Knotenpunkt der gemeinsamen Geh- und Radwege in der Urbacher Mitte kommt es zu Konflikten zwischen Radfahren, dem Fußverkehr sowie spielenden Kindern aufgrund des Spielplatzes. Die Sicht auf andere Verkehrsteilnehmende ist durch Hecken erschwert.

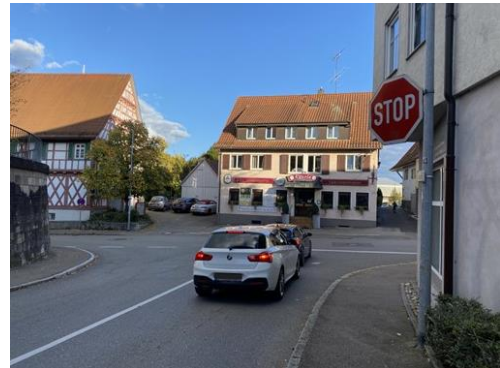
Abbildung 46: Fehlende Querung am Knotenpunkt Wittumstraße/Mühlstraße

Problem/Mangel: Bei den Fußverkehrs-Checks in Urbach wurden eine fehlende Quermöglichkeit und die Sichtbeziehungen am Knotenpunkt der Wittumstraße/Mühlstraße bemängelt. Die Stelle wird als unübersichtlich und das Queren aufgrund teilweise hoher Geschwindigkeiten auf der Mühlstraße als gefährlich wahrgenommen, während die Fußgängerüberwege nördlich und südlich des Knotenpunkts einen Umweg für den Fußverkehr darstellen.

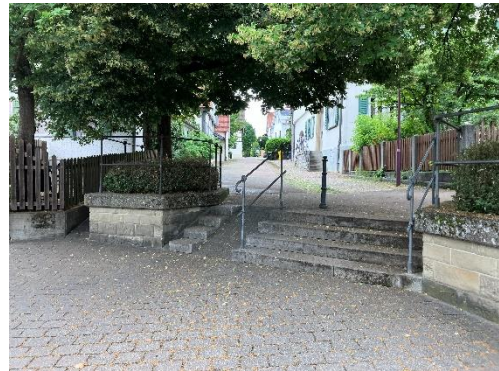
Abbildung 48: Treppe Wittumstraße

Problem/ Mangel: Die Rampe an den Treppenstufen zwischen Wittumstraße und Kirchplatz weist eine hohe Neigung auf, sodass sie für Menschen mit Rollstuhl, Rollator, Kinderwagen o.Ä. nur schwer zu überwinden ist. Außerdem weisen die Treppen keine ausreichende Kontrastierung auf, wodurch es insbesondere bei seheingeschränkten Personen zu Gefahrensituationen kommen kann.

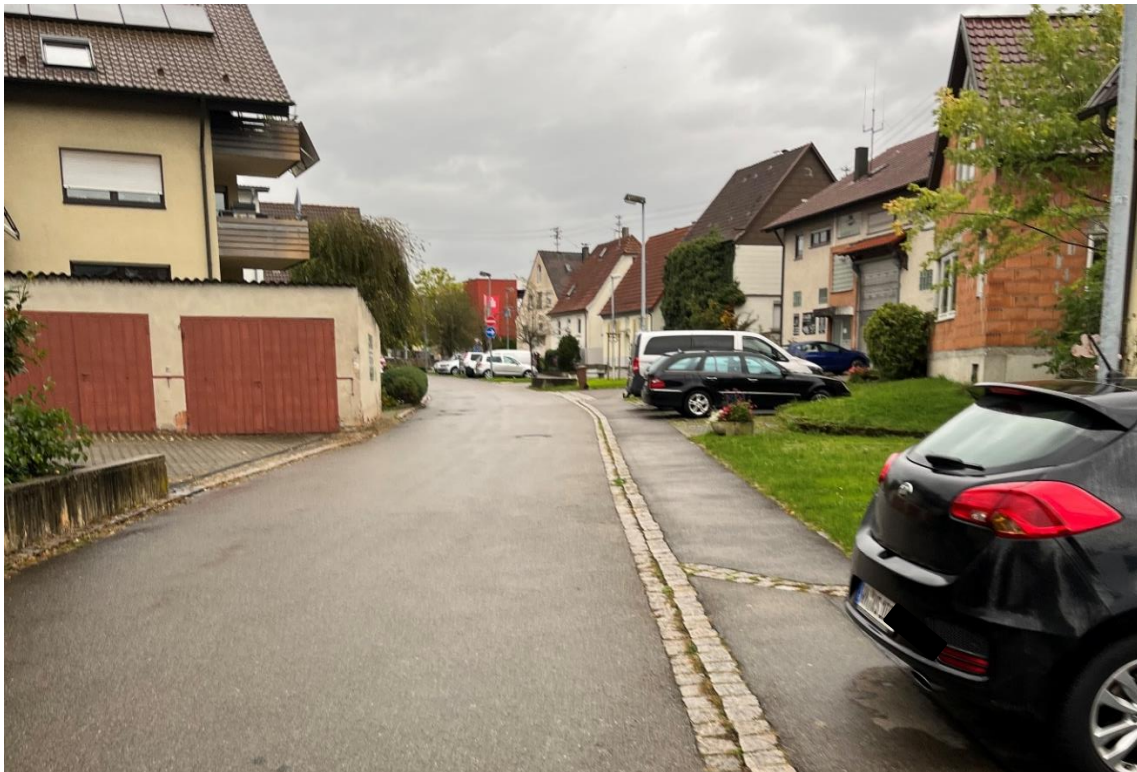
Abbildung 56: Bachstraße

In der Bachstraße selbst bestehen zum Teil keine Gehwege, zudem gebe es einige Engstellen. Im Verlauf der Bachstraße gebe es zudem aufgrund der Kurven immer wieder schwierige Sichtbeziehungen. Einige Teilnehmende regen eine Markierung der fehlenden Gehwege an, andere warnen jedoch vor einem falschen Sicherheitsgefühl. Außerdem ist die Beleuchtung teilweise zu schwach oder nicht existent und wird von einigen Teilnehmenden als unzureichend empfunden. Die baldige Umrüstung der Beleuchtungstechnik auf hellere LED wird größtenteils gelobt, einige Teilnehmende befürchten hingegen zu starke Lichtemissionen.

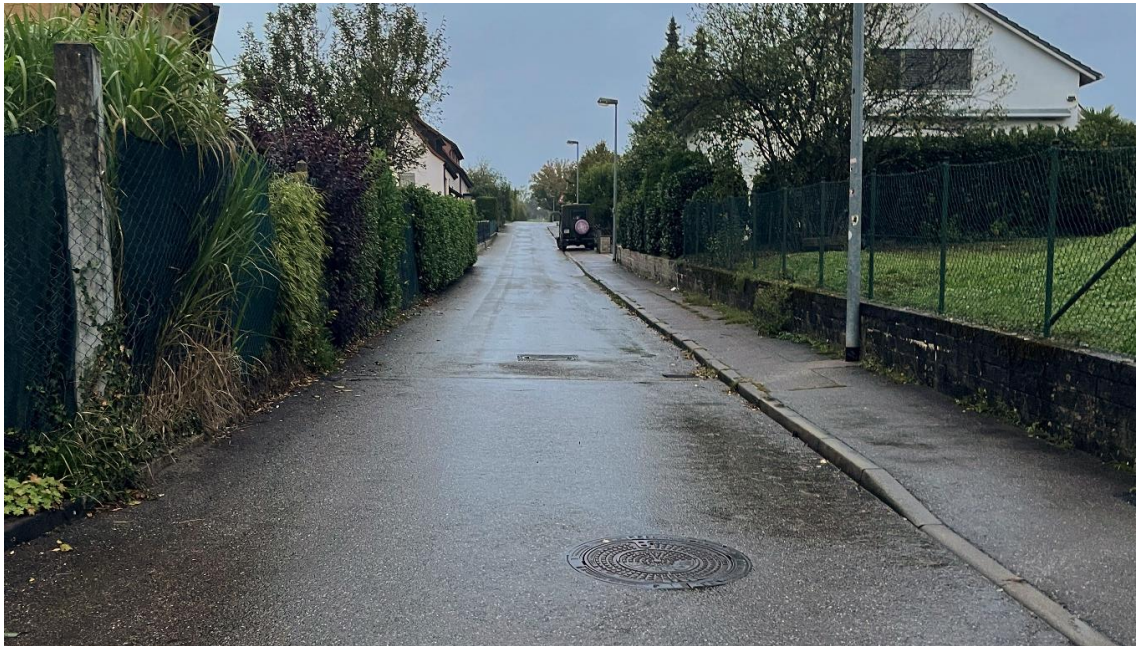
Abbildung 58: Widerscheinstraße

Als Zwischenstation messen die Teilnehmenden den Gehweg in der Orchideenstraße, nachdem Frau Habura über die empfohlene Regelbreite von 2,50 m informiert. Der Gehweg weist eine Breite von ca. 1,30 m auf und liegt somit wie die meisten Gehwege in Urbach unter dem empfohlenen Wert.

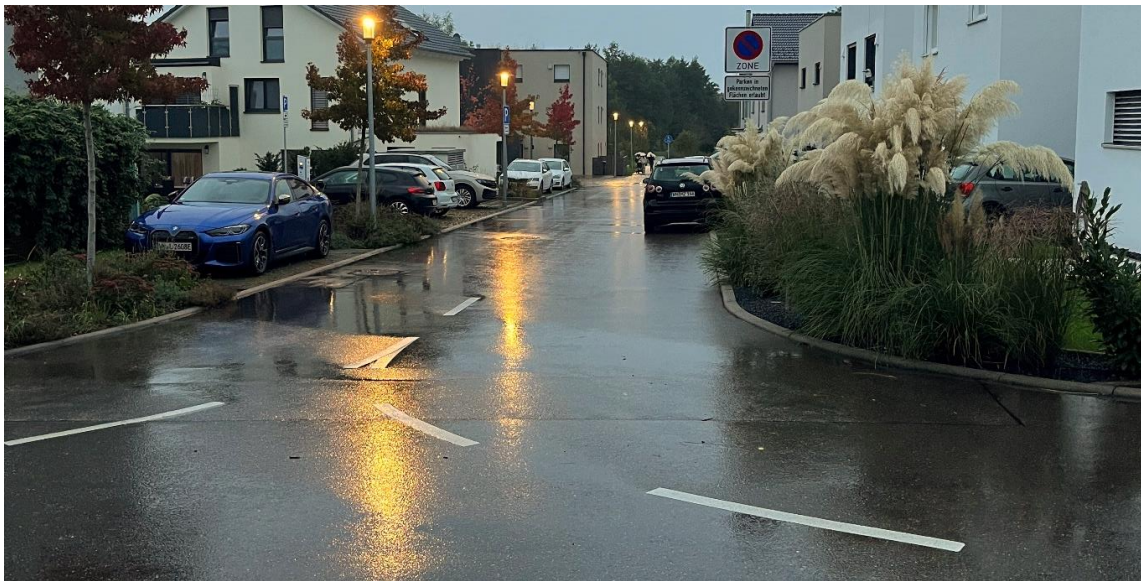
Abbildung 5: fehlende Gehwege; hier: In den Raisen

Die Teilnehmenden weisen auf dem Weg zur nächsten Station darauf hin, dass die Einmündung Friedhofstraße/Polarstraße auch eine Gefahrenstelle darstellt, da der Kraftverkehr mit erhöhter Geschwindigkeit fahre und einige Kinder den Abschnitt als Schulweg nutzen. Zudem endet der Gehweg in der östlichen Polarstraße und erzwingt ein Queren der Fahrbahn.

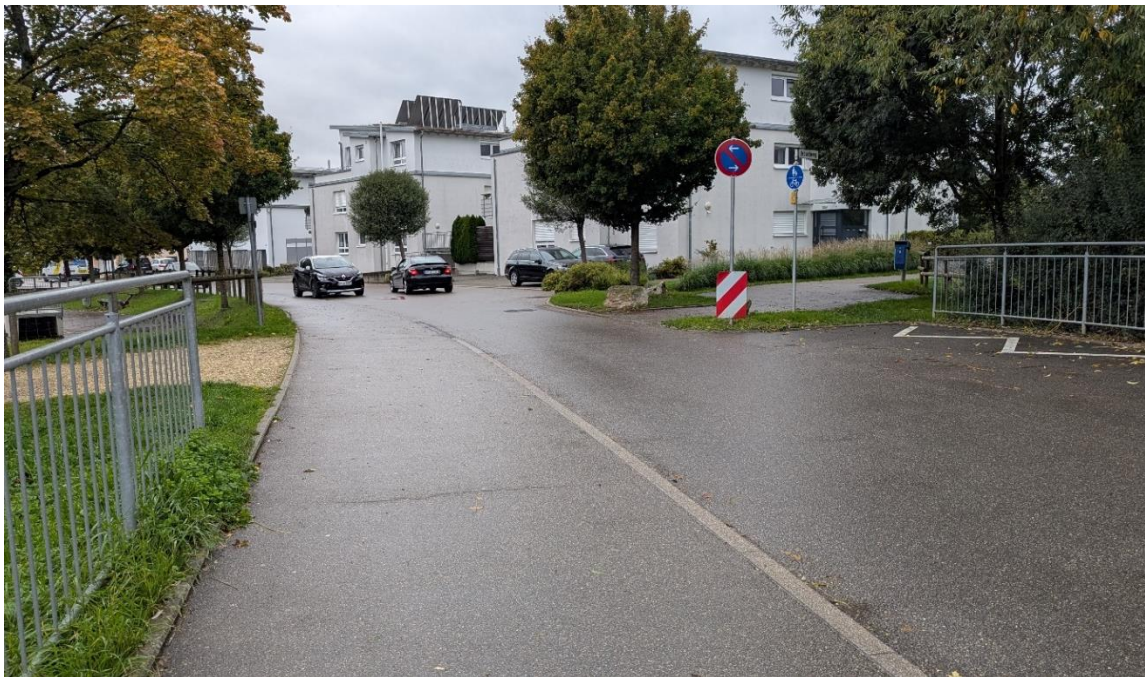
Abbildung 6: Querungsstelle Friedhofstraße/Urbachweg

- An der Querungsstelle Friedhofstraße/Urbachweg werden Konflikte zwischen dem Fußverkehr und Radfahrenden sowie mit schnell fahrenden Kfz bemängelt. Die Querungsstelle wird von einigen Kindern genutzt, weshalb die Verkehrssicherheit umso wichtiger ist.

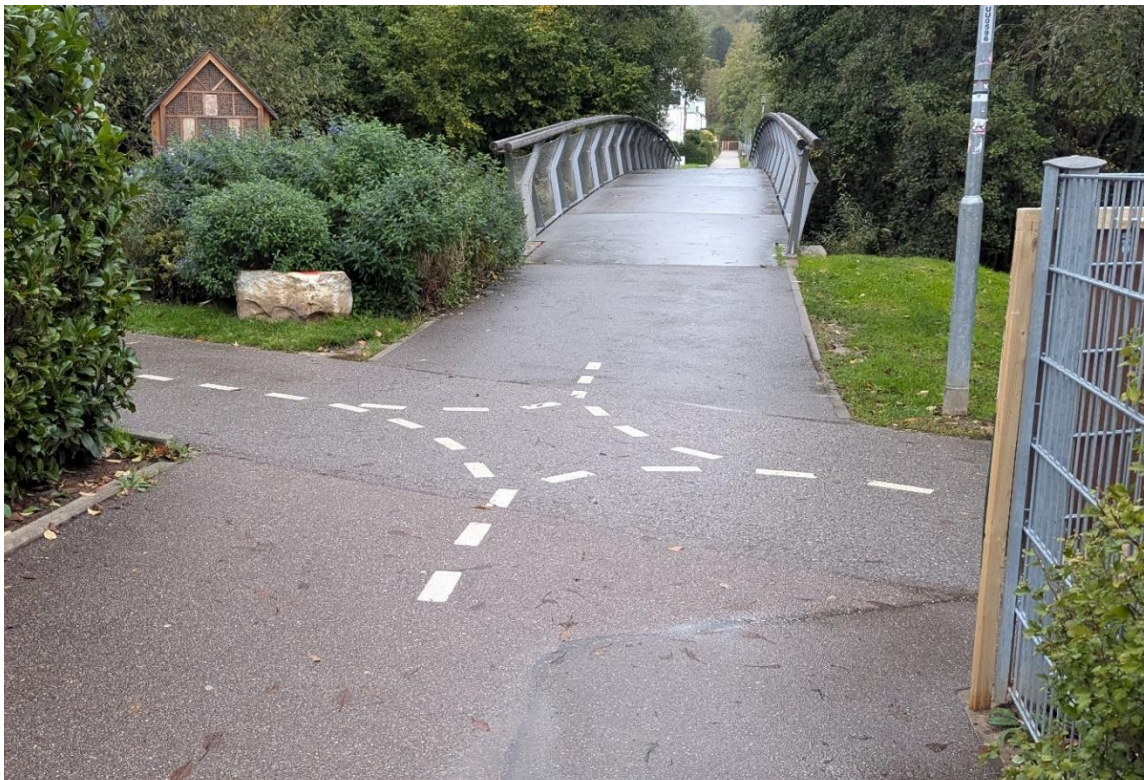
Abbildung 7: Markierungen am Urbachweg

Am Knotenpunkt Urbachweg treffen Radfahrende sowie zu Fuß Gehende aus diversen Richtungen aufeinander, da zum einen eine bestehende Radroute dort entlangführt, zum anderen sind zu Fuß Gehende unterwegs, die beispielsweise die Spielplätze in unmittelbarer Nähe besuchen möchten. Die „Kreuzung“ selbst sei laut der Teilnehmenden nicht aus allen Richtungen gut einsehbar und wird häufig mit hohen Geschwindigkeiten von Radfahrenden befahren; insbesondere Kinder würden hier häufiger auch übersehen, wenn sie beispielsweise den Weg zwischen Spielplatz und Bach kreuzten. Die bestehende Markierung, die auf die Kreuzungssituation aufmerksam machen soll, wird von allen Beteiligten positiv wahrgenommen und könnte nach Angaben der Teilnehmenden durch weitere Markierungen ergänzt werden. Mehrere Teilnehmende schlagen zudem einen Spiegel vor, um die Einsicht in und aus den anderen Knotenarmen zu verbessern.

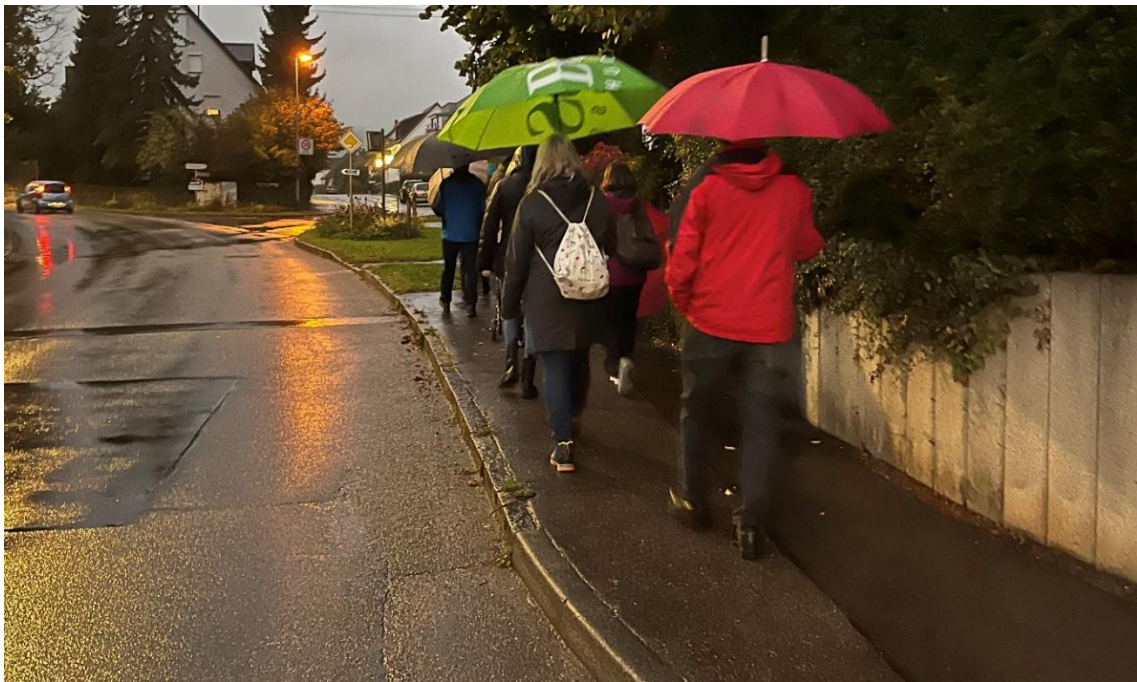
Abbildung 8: Enge Gehwege an der Mühlstraße

An der letzten Station fällt den Teilnehmenden auf, dass zum einen keine Möglichkeit zur Querung der Mühlstraße, von der Gartenstraße aus kommend, besteht. Zudem ist die Einmündung der Gartenstraße ebenfalls sehr groß und auch nicht mit abgesenkten Bordsteinen ausgestattet. Der Fußverkehr wird hinter den begrünten Bereichen geführt, was zu Umwegen beim Queren führt. Die großen Kreuzungsbereiche würden zudem zu ungünstigen Sichtbeziehungen beitragen und zügiges Abbiegen im Kfz-Verkehr begünstigen, wodurch es zu hohen Geschwindigkeiten kommt. Auch würde der Bewuchs am Gehweg südlich der Einmündung die ohnehin schon engen Gehwege weiter verkleinern.

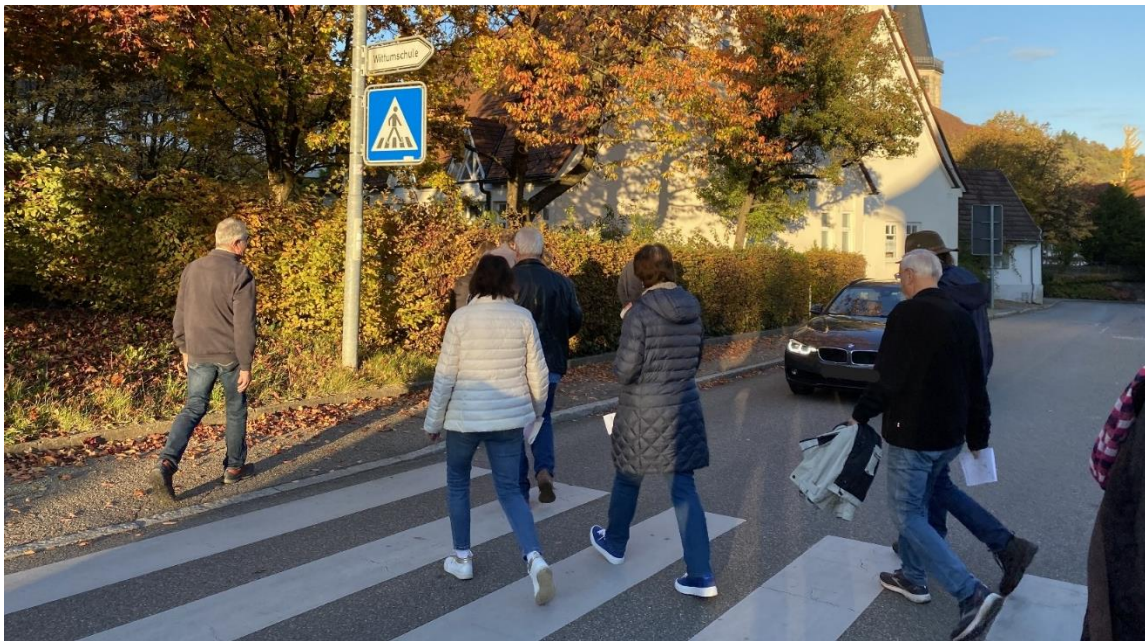
Abbildung 61: Fußgängerüberweg in der Wittumstraße

Mit Blick auf die Wittumstraße bewerten die Teilnehmenden die Beleuchtung des FGÜ (Fußgängerüberweg) vor dem Schulgelände als positiv. Es wird jedoch kritisiert, dass dieser nicht barrierefrei ausgebaut ist. Als Maßnahme, um Querungsstellen barrierefrei für Mobilitäts- und Seheingeschränkte zu gestalten, beschreibt Frau Habura differenzierte Bordhöhen. Zur Ansicht werden auch eine technische Zeichnung und Beispielfotos gezeigt.

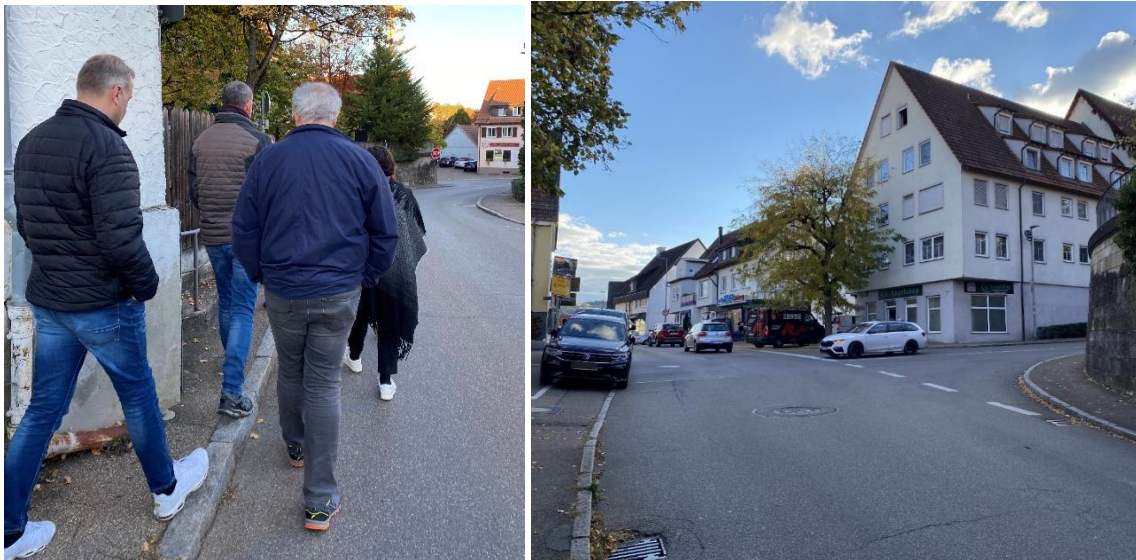
Abbildung 62: Engstelle auf dem Gehweg in nördlicher Wittumstr.; Einmündung Wittumstr./Mühlstr.

- Auf dem Weg zur Station bemängeln die Teilnehmenden Engstellen auf dem Gehweg durch Häuser. Insbesondere mit Kindern, Kinderwagen, Rollstuhl und Rollator sind die Gehwege nur eingeschränkt passierbar.

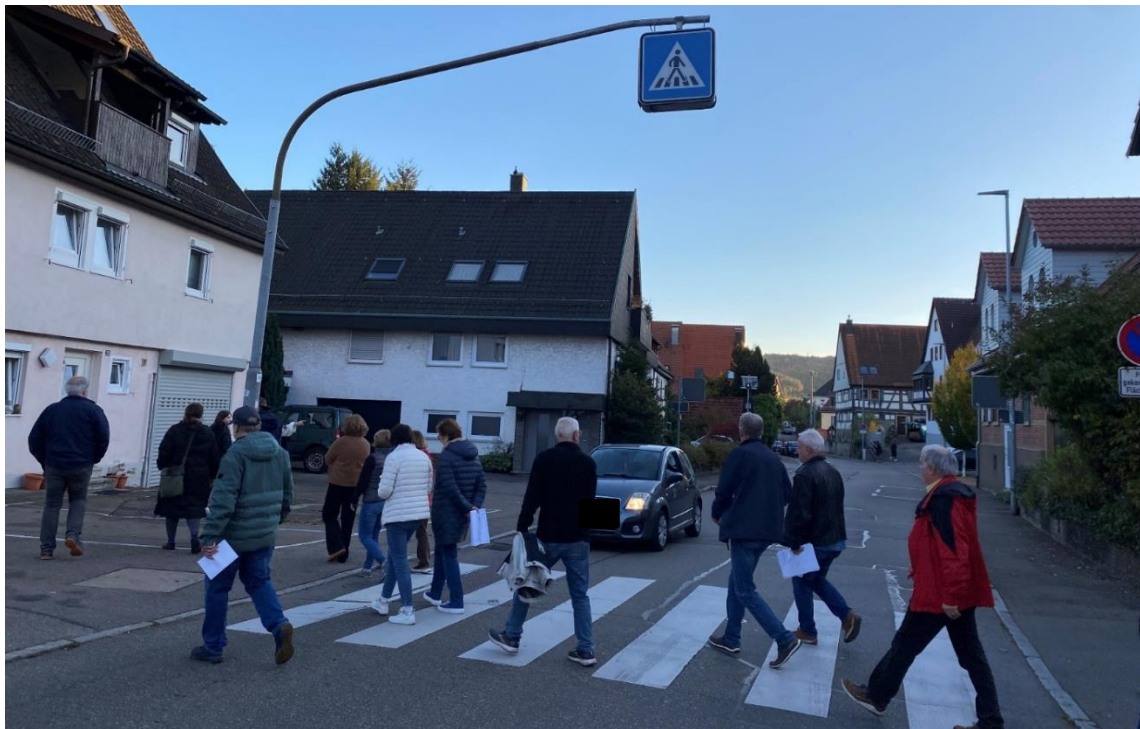
Abbildung 63: Fußgängerüberweg in der Mühlstraße

An der zweiten Station beim FGÜ in der Mühlstraße merken die Teilnehmenden an, dass man zur Nutzung des FGÜ tendenziell Umwege laufen muss. Es wird vom Ordnungsamt erläutert, dass dieser aufgrund der Wegebeziehung der angrenzenden Fußwege in Ost-West-Richtung und des Schulweges so positioniert ist. Es wird außerdem angemerkt, dass die Kfz Lücken des Fußverkehrs auf dem FGÜ nutzen, um zu fahren, statt zu warten. Dies führt insbesondere bei Kindern zu Sicherheitsrisiken. Das Ordnungsamt erläutert ebenso, dass der FGÜ nicht in der aktuellen Ausführung ausgebaut sei. Um der aktuellen Ausführung zu entsprechen, müsse der FGÜ einen zweiten Kragarm mit Beleuchtung erhalten. Herr Grockenberger erwähnt, dass dies ergänzt wird, wenn die Mühlstraße saniert wird. Im Zuge dessen wird die Stelle und/oder die Ausstattung des FGÜ verändert.

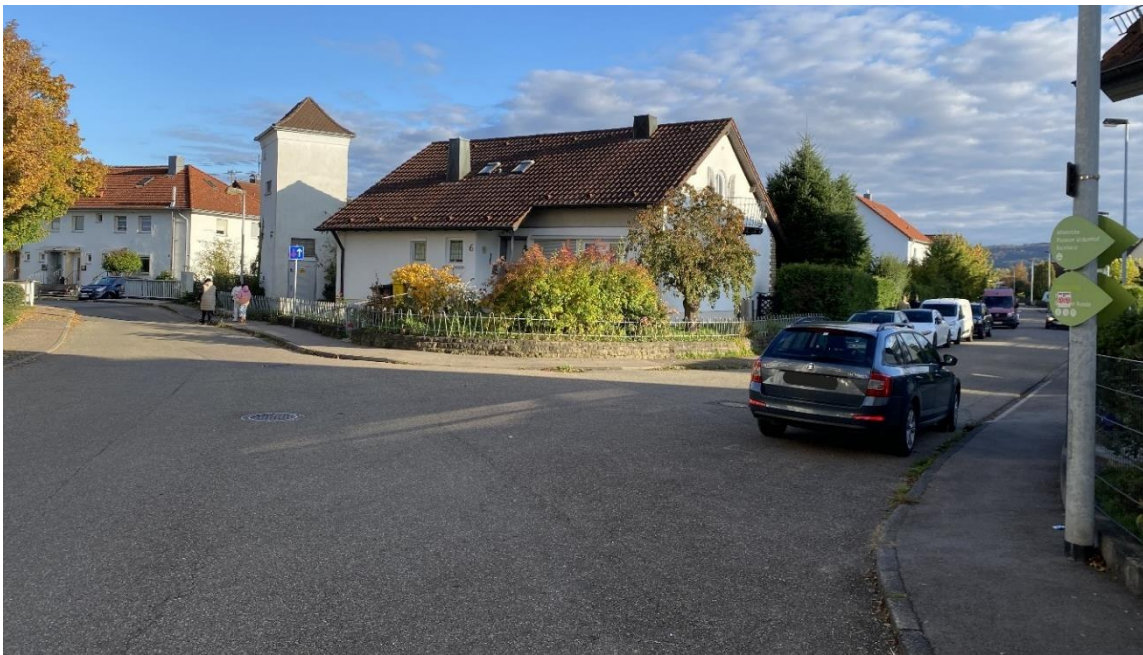
Abbildung 64: Einmündung Bildackerstraße

- Aufgrund der Parkstände in der Rechbergstraße kann diese von der westlichen Gehwegseite der Bildackerstraße nicht auf direktem Weg gequert werden und Sichtbeziehungen sind eingeschränkt. Ein Hinweis von Seiten des Ordnungsamtes ist, dass der ruhende Verkehr dort nicht öffentlich, sondern privat ist und, dass dieses Jahr ein Parkraumkonzept kommen wird.
- Es wird angemerkt, dass auf der östlichen Rechbergstraße der Gehweg endet. Dies erfordert einen Wechsel der Straßenseite.
- Außerdem wird berichtet, dass es häufig der Fall ist, dass die westliche Seite der Einmündung der Bildackerstraße zugeparkt ist. Dies behindert die Sicht beim Queren der Straße.
- Des Weiteren beschreiben die Teilnehmenden, dass die gefahrenen Geschwindigkeiten auf der Rechbergstraße und insbesondere in Richtung Gartenstraße zu hoch seien.

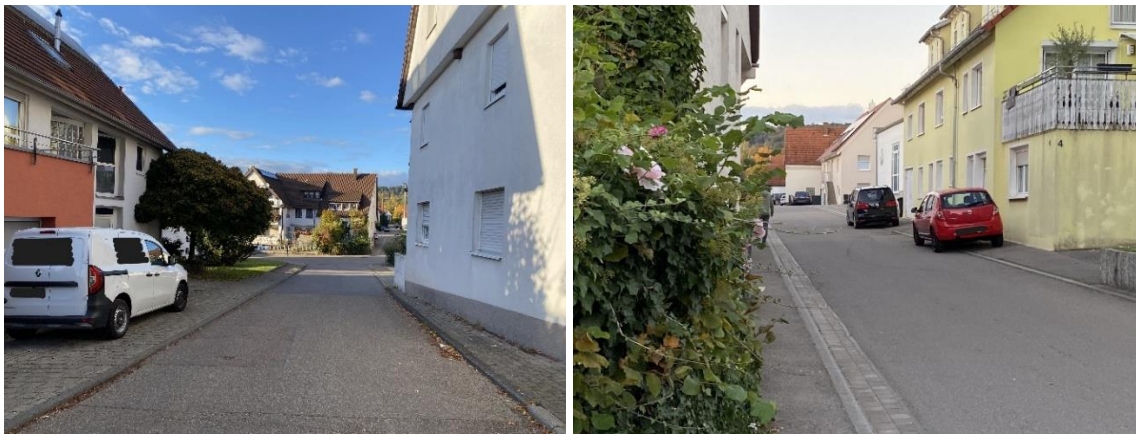
Abbildung 65: Gehwegparken Friedhofstraße und Brunnenstraße

Auch auf der westlichen Gehwegseite wird der Gehweg durch private, dekorative Elemente verschmälert. An dieser Stelle erläutert Frau Habura, dass die Gehwege nicht den aktuellen Standards entsprechen und zu schmal sind. Mit den Bürger:innen wurde ausgemessen, dass der westliche Gehweg nur eine Breite von 0,70 m aufweist. Insbesondere Personen mit Rollator, Kinderwagen und radfahrende Kinder haben zu wenig Platz. Frau Habura erläutert mit entsprechenden Materialien die Maße, die ein Gehweg haben sollte. Sie erwähnt, dass das Mindestmaß bei 1,60 m und das Regelmaß bei 2,50 m Gehwegbreite liegt. Ein Teilnehmender räumt für den Umgang mit der Brunnenstraße die Idee einer Spielstraße ein, welche von den Teilnehmenden als positiv bewertet wird.

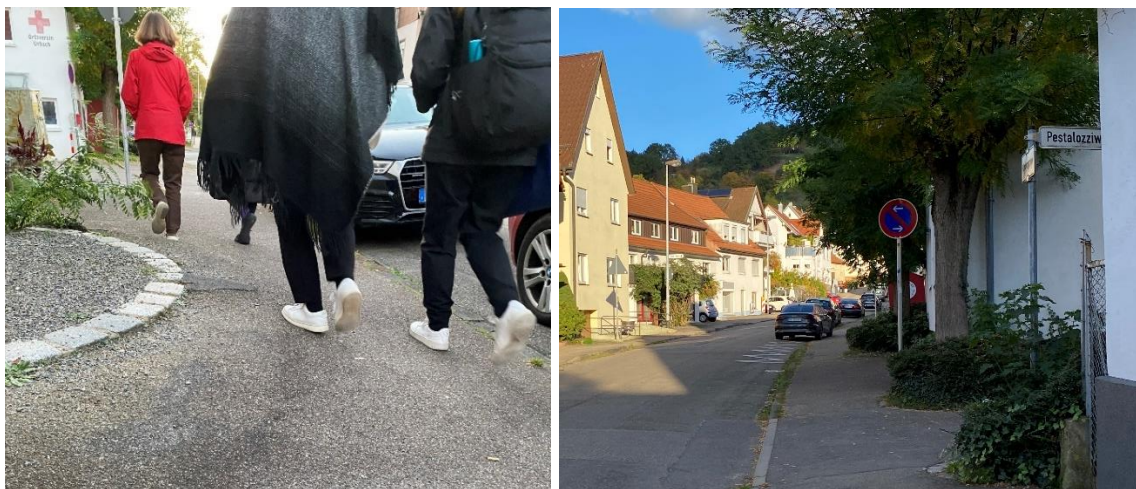
Abbildung 66: Hindernis Gehweg Hohenackerstraße; Zufahrt Kindergarten Haltverbot-Beschilderung

Auf dem Weg merken die Teilnehmenden Hindernisse auf dem Gehweg durch Unebenheiten im Asphalt an. Insbesondere im Herbst und Winter sind diese Stellen gefährlich, da die Sichtbarkeit des Bodens durch Laub und Schnee eingeschränkt ist. An der Station selbst wird vor allem über den Zugang des Kindergartens gesprochen. Zum einen wird angemerkt, dass an dieser Stelle der Gehweg endet. Die Teilnehmenden kritisieren zum anderen, dass trotz eines eingeschränkten Haltverbots an der Straße vor dem Kindergarten zu Hol- und Bringzeiten gehalten und „geparkt“ wird. Positiv wird ergänzt, dass sich die Situation außerhalb der Hol- und Bringzeiten bezüglich des Haltverbots seit der Anbringung der Schilder verbessert hat. Eine Idee einer teilnehmenden Person ist, eine Begrünung als sog. „Gehwegnase“ (vorgezogener Seitenraum mit dadurch entstehender Fahrbahnengstelle) einzurichten. Die Bürgermeisterin erläutert, dass dies jedoch wegen der Zufahrt nicht möglich sei. Es wird darauf hingewiesen, dass von dieser Seite keine Zufahrt zum Kindergarten mehr möglich sein soll. Statt das Kind mit dem Kfz vor den Kindergarten zu bringen, sollen die Eltern auf dem nahegelegenen Parkplatz parken und das Kind von dort zum Kindergarten bringen. Dies soll die Situation in der Hohenackerstraße entlasten.

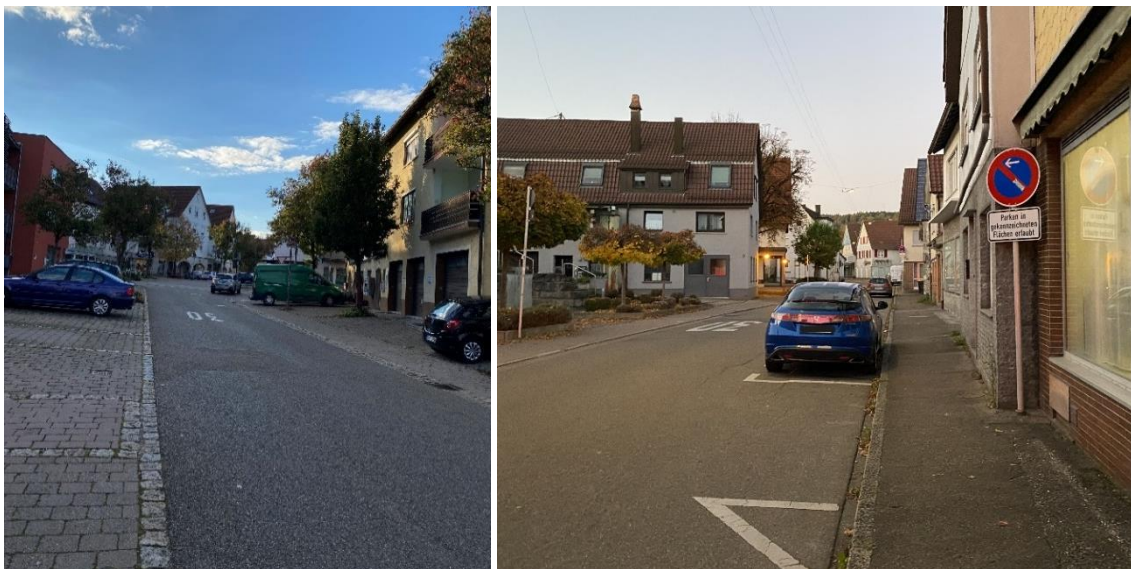
Abbildung 67: Gestaltung des Straßenraums Beckengasse.; Parkfläche Haubersbronner Str.

Außerdem wird kritisiert, dass es teilweise auf der östlichen Fahrbahn der Haubersbronner Straße zu einem Rückstau auf den FGÜ kommt. Dies liegt an der nördlich gekennzeichneten Parkfläche, wodurch von Süden kommend auf den Gegenverkehr gewartet werden muss. Dieser Parkstand sollte entfernt werden.

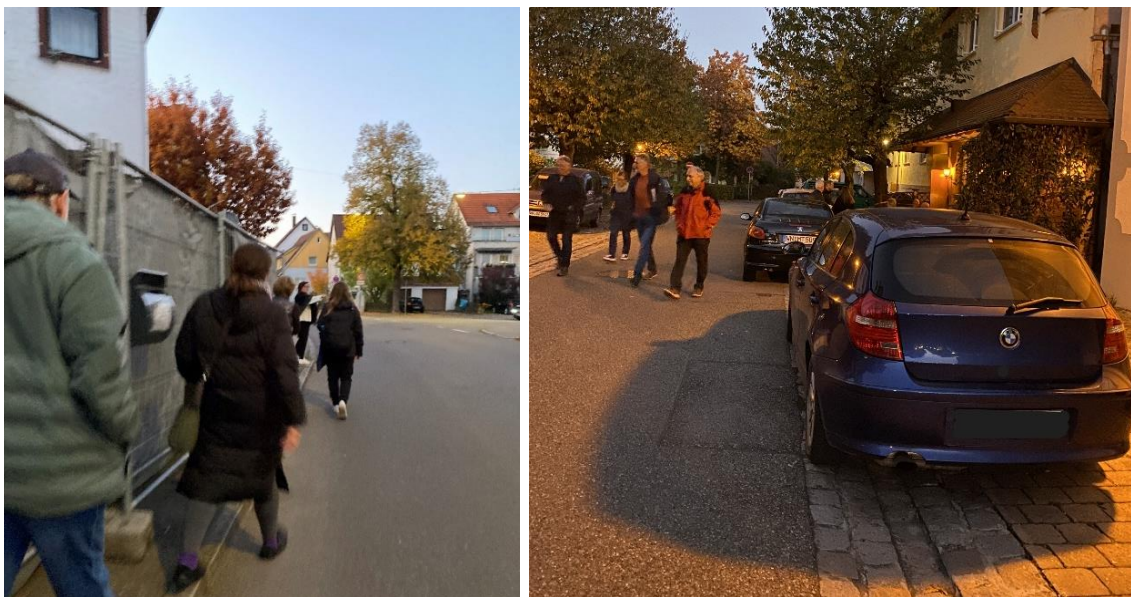
Abbildung 68: Engstelle Haubersbronner Straße; Ruhender Verkehr Schloßstraße

In der Schloßstraße merken die Teilnehmenden an, dass auf den Gehwegen geparkt wird. Dies führt zu Konflikten zwischen Senioren mit Rollatoren (unter anderem aus dem anliegenden Pflegeheim) und dem ruhenden Verkehr. Die Zufußgehenden müssen teilweise auf die Fahrbahn ausweichen und werden vom fließenden Verkehr aufgrund der parkenden Fahrzeuge spät gesehen. Herr Grockenberger merkt an, dass die Straßenfläche als Shared Space angedacht sei und es sich nicht um offizielle Gehwege handle, was von den Teilnehmenden nicht als Shared Space empfunden wird. Als Idee werden Markierungen eingebracht, um ausgewählte Parkstände zu markieren. Dies sei bereits von der Verwaltung in Planung. Dabei wird über Markierungsnägel nachgedacht. Als Konsequenz ergibt sich, dass dafür ca. 2/3 der Stellplätze wegfallen. Eine Teilnehmende hinterfragt, ob diese Markierungsnägel auch im Herbst und Winter ausreichend sichtbar sind.

- Die Anwesenden bemängeln, dass die Gehwege rund um das Schloß/in der Schloßstraße aufgrund parkender Kfz nicht nutzbar sind. Insbesondere wegen des Pflegeheims ist dort von einem besonders hohen Aufkommen und besonders schützenswerten zu Fuß Gehenden auszugehen. Besonderes Augenmerk sollte auf dem noch weiter zunehmenden Besucher:innenaufkommen (insb. auf das Parken und den Parksuchverkehr) liegen

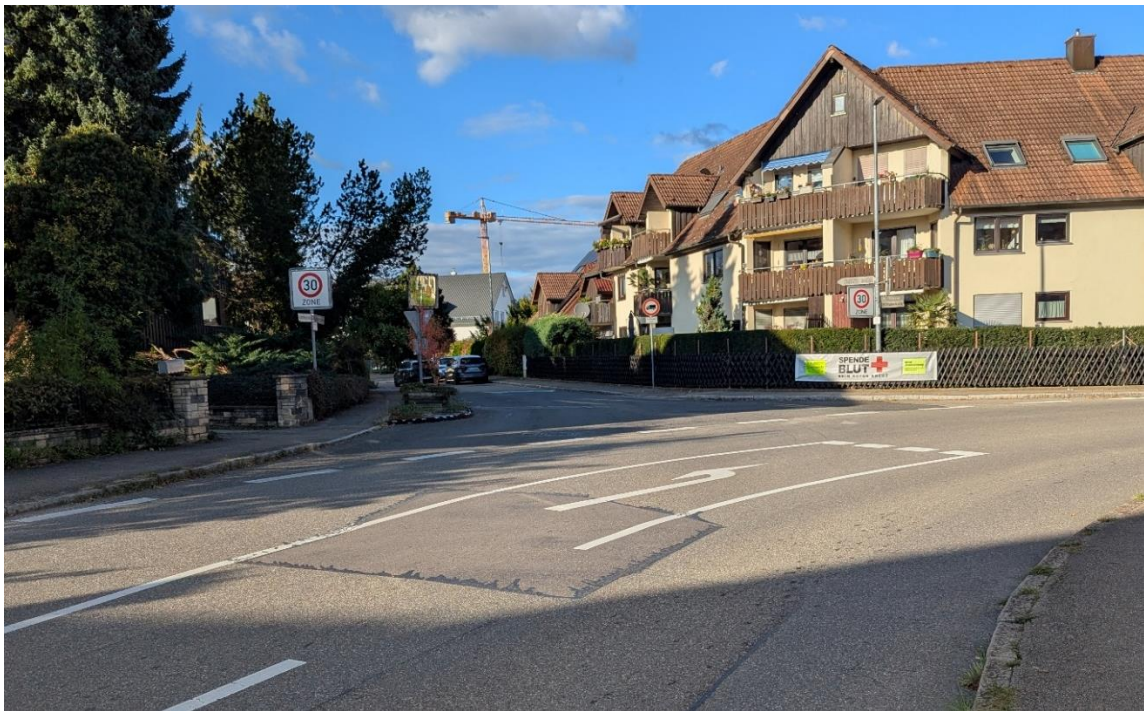
Abbildung 69: Fahrbahnverengung Hofackerstraße und Linksabbiegestreifen Wittumstraße

An der Hofackerstraße/Wittumstraße wird positiv angemerkt, dass die Verengung der Fahrbahn die Geschwindigkeiten des Kfz-Verkehrs reduziert und die vorgezogene Fläche dem Fußverkehr zugutekommt. Dennoch fehlt manchen Teilnehmenden an dieser Stelle eine Querungsmöglichkeit. Dies wird jedoch nicht von allen Teilnehmenden als notwendig betrachtet. Das Ordnungsamt merkt an, dass die Tempo 30 „Lücke“ auf der Wittumstraße von hier bis zum Linsenberglweg zukünftig geschlossen werde. Eine Problematik zwischen dem motorisierten Verkehr und dem Fußverkehr auf der Wittumstraße ist, dass der Bus in südlicher Fahrtrichtung teilweise über den Gehweg fährt, wenn in der anderen Fahrtrichtung der Linksabbiegestreifen blockiert ist. Als Maßnahmenidee wird eingeworfen, den Linksabbiegestreifen zu reduzieren, wodurch mehr Platz auf der anderen Fahrtrichtung für den Busverkehr resultieren könnte.
